在庫ID	車名	年式	型式・車体番号	架装形状
F02867	三菱	15/9	KL FS55JVZ 530106	冷蔵ウイング

前使用者	車検有効期限	走行距離(km)	積載量	荷台寸法(mm)			出品会社 (愛知県)
<input type="checkbox"/> 自家用 <input checked="" type="checkbox"/> 営業用 <input type="checkbox"/> レンタカ <input type="checkbox"/> 不明	R3.9.18	切れ 1,103,900 km 抹消 タコグラフ年月 03.06	12,400 kg	L 9,480	W 2,410	H 2,500	若杉自動車株

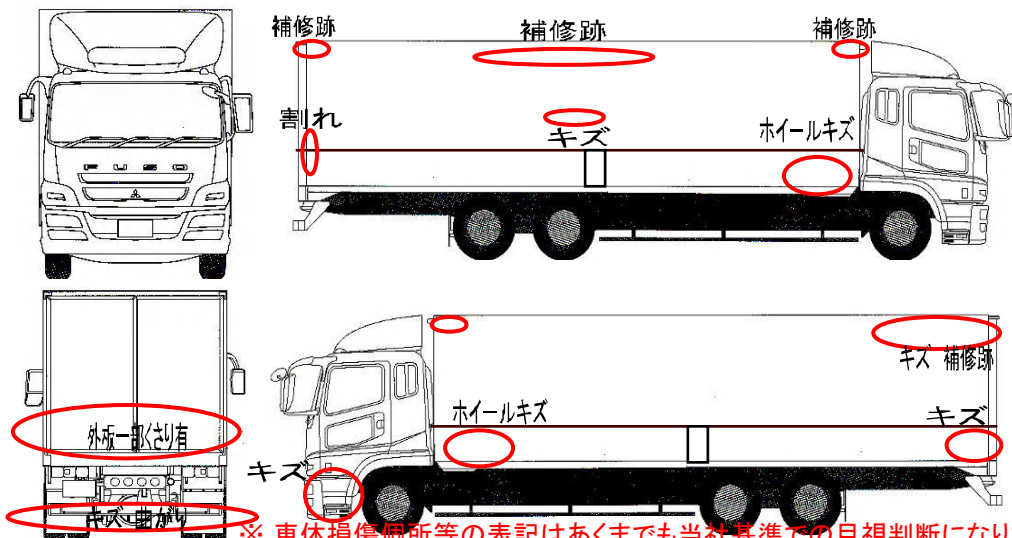
外装状態 ボデーロッカー部分各所 浮きさび有 ウイングキャッチ部分すれ有

Fガラス状態	要交換	良好	<input checked="" type="radio"/> 飛石有
小1ヶ所 他点キズ
