在庫ID	車名	年式	型式・車体番号	架装形状
M14899	日野	H27.2	TKG - FD7JJA-10437	冷凍バン

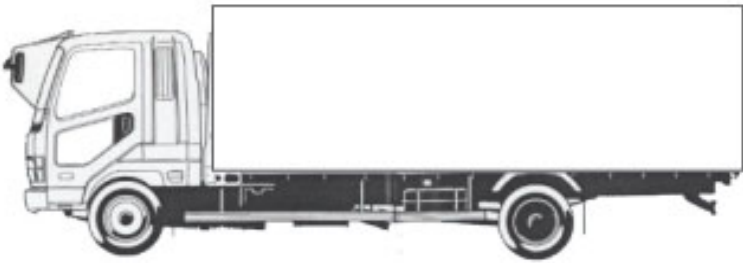
タイヤ状態
自動車税 月以降負担額 ¥ -

上、中、下、×、欠、で記載
Fガラス状態 要交換 良好 <input checked="" type="radio"/> 飛石有 飛石2か所他点キズ					<input checked="" type="checkbox"/> 下 前 <input checked="" type="checkbox"/> 下
記録簿 有 <input checked="" type="radio"/> 無					<input type="checkbox"/> <input type="checkbox"/> <input type="checkbox"/> <input type="checkbox"/>
PMマフラ <input checked="" type="radio"/> 有 <input type="radio"/> 無					F <input type="checkbox"/> スペア <input type="checkbox"/> R
証明書 有 <input checked="" type="radio"/> 無					サイズF 225/80R17.5
S・リミッタ 有 <input checked="" type="radio"/> 無					サイズR 225/80R17.5
証明書 有 <input checked="" type="radio"/> 無					スタッドレスタイヤ
※ 本件は物品画像のみの取扱いのため、詳しくは当社までお問い合わせください。					*スノータイヤは表記する
