在庫ID	車名	年式	型式・車体番号	架装形状
S05775	いすゞ	H31/4	TPG - NPR85AN 7087211	冷蔵冷凍車

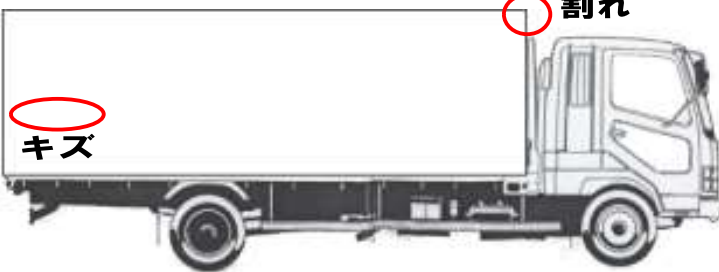
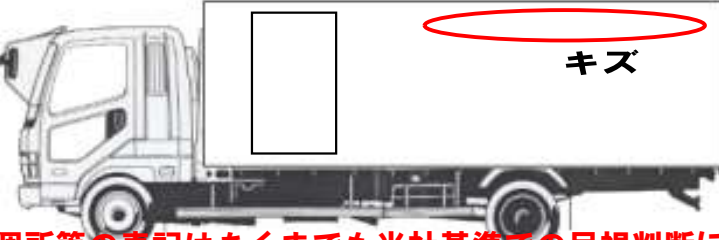
外装状態	事故修復歴有				タイヤ状態
自動車税 月以降負担額 ¥-

上、中、下、×、欠、で記載 ○ 中 前 ○ 中 段べり有 ○ 中 ○ 中 ○ 中 ○ 中 5穴ホイール F □ スペア ○ 中 R サイズF 205/80R 17.5 サイズR 205/80R 17.5
Fガラス状態 要交換 ○ 良好 飛石有 点キズ程度	※ 車体損傷個所等の表記はあくまでも当社基準での目視判断になります				*スノータイヤは表記する
記録簿 有 ○ 無					
PMマフラ ○ 有 無					
証明書 有 無					
S・リミッタ 有 無					
証明書 有 無
