在庫ID	車名	年式	型式・車体番号	架装形状
F06138	いすゞ	H31/2	2PG - FTR90V2 7*****	冷蔵冷凍車

<< 委託販売車両になります >>

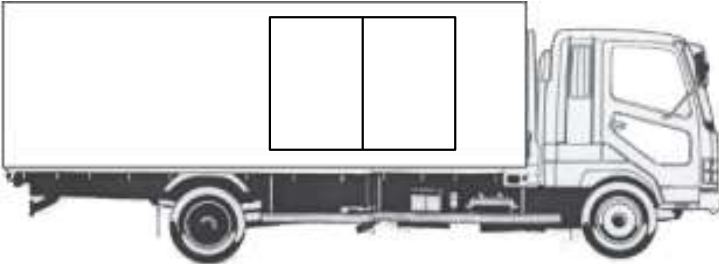
外装状態

エンジン状態	A	B	Ⓒ	D	E	AC	Ⓒ 良	不良	無	ブレーキ	AIR	IT240	馬力	R券	有	預託金	12,460 円
ミッション・デフ(異音、油漏れ等)	良好										T/M	6 速	キャブ内部	備考			
フレーム関係(亀裂、曲り、錆、車体番号等の確認)	良好										汚れ	少	Ⓒ	多	永久磁石式リターダ		
上物メーカー名	東プレ 床キーストン ジョロダー4列(本体有) 断熱カベで約60mm										シート破れ	有	Ⓒ	無	ナビ付		
年式,型式及状態	ラッシング2段 左右観音扉 門廻りステンレス製 門口2200										クロス張り	有	Ⓒ	無	バックアイカメラ		
その他	東プレXV82HSC-U 中温-5℃設定 スタンバイ(コード欠) 1.5時間走行で-6℃確認(外気20℃時測定)										座面右側スレ有		ディスチャージヘッド				
	ベッドレス Rエアサス
