在庫ID	車名	年式	型式・車体番号	架装形状
F06511	日野	30/12	2KG - FW1EHG 101037	冷蔵冷凍車

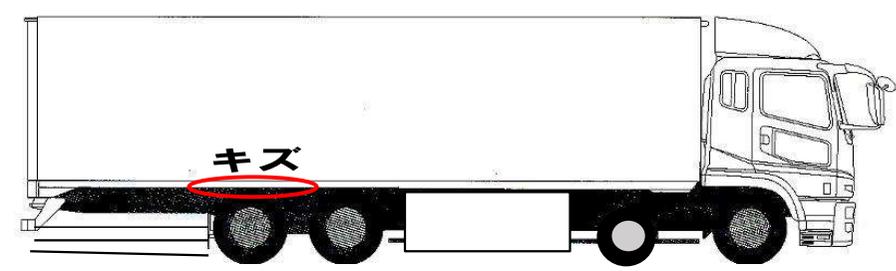
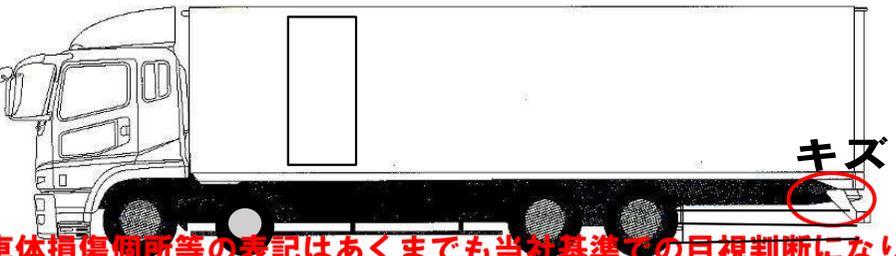
外装状態 自動車税 月以降負担額 ¥ - Fガラス状態 要交換 良 飛石有 点キズ程度 記録簿 有 無 R3のみ有 PMマフラ 有 無 証明書 有 無 S・リミッタ 有 無 証明書 有 無

タイヤ状態 上、中、下、×、欠、で記載

F 無 スペア 無 R サイズF 265/70R 19.5 サイズR 265/70R 19.5 *スノータイヤは表記する	中	前	中	中		中	中	中	中	中	中	中	中	中
中	前	中														
中		中														
中	中	中	中													
中	中	中	中
