在庫ID	車名	年式	型式・車体番号	架装形状	
S06543	三菱	H23/7	SKG - FEB50 501037	冷蔵冷凍車

前使用者	車検有効期限	走行距離(km)	積載量	荷台寸法(mm)			出品会社 (愛知 県)
○ 自家用 ○ 営業用 ○ レンタカ ○ 不明	切れ 抹消	234,760 km タコグラフ年月 無し	3,000 kg	L 4,300	W 1,940	H 1,910	若杉自動車(株)

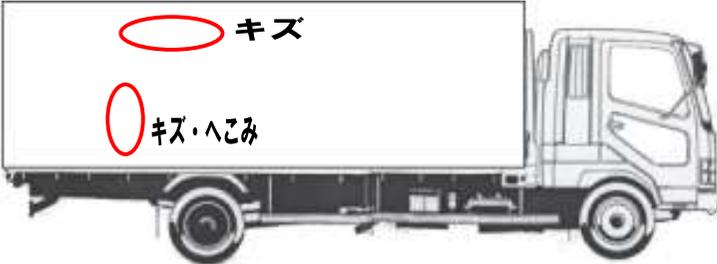
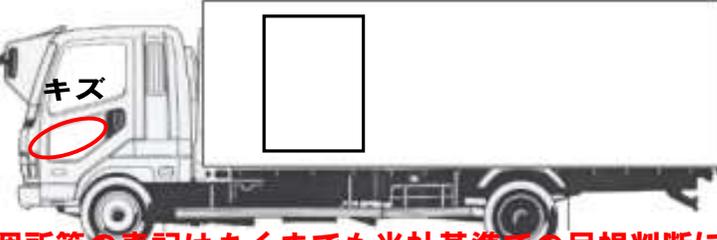
外装状態 自動車税 月以降負担額 ￥ - Fガラス状態 要交換 <input checked="" type="checkbox"/> 良好 飛石有 点キズ程度 記録簿 有 <input checked="" type="checkbox"/> 無 PMマフラ <input checked="" type="checkbox"/> 有 無 証明書 有 無 S・リミッタ 有 無 証明書 有 無

<p style="text-align: center;">※ 車体損傷個所等の表記はあくまでも当社基準での目視判断になります</p>	タイヤ状態 上、中、下、×、欠、で記載
