在庫ID	車名	年式	型式・車体番号	架装形状
S06565	いすゞ	H28/2	TKG - NPR85YN 7010809	冷蔵冷凍車

前使用者	車検有効期限	走行距離(km)	積載量	荷台寸法(mm)			出品会社 (愛知 県)
○ 家用 営業用 レンタカ 不明	R5.3.15	切れ	52,650 km	3,750	L	W	H
		抹消	タコグラフ年月	15.11	kg	4,360	2,000
若杉自動車(株)

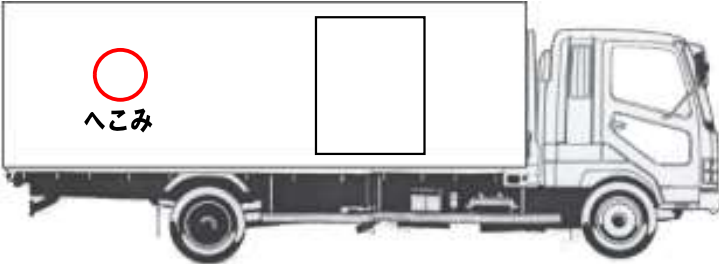
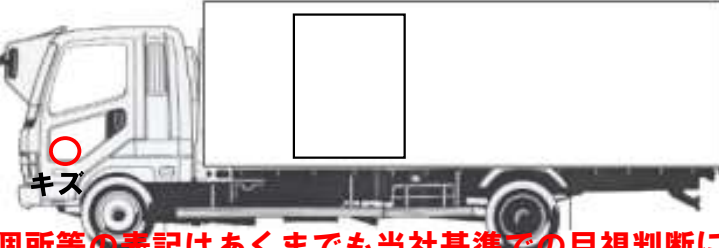
<p>外装状態</p> <p>自動車税 月以降負担額 ¥-</p> <p>Fガラス状態 要交換 ⓐ 良好 飛石有 点キズ程度</p> <p>記録簿 有 ⓐ 無</p> <p>PMマフラ ⓐ 有 無 証明書 有 無</p> <p>S・リミッタ 有 無 証明書 有 無</p>

<p>※ 車体損傷個所等の表記はあくまでも当社基準での目視判断になります</p>	<p>タイヤ状態 上、中、下、×、欠、で記載</p> <p>中 前 中</p> <p>中 中 中 中</p> <p>6穴ホイール F 中 R</p> <p>サイズF 215/85R16 サイズR 215/85R16</p> <p>*スノータイヤは表記する</p>
--	--	---
