在庫ID	車名	年式	型式・車体番号	架装形状	
F09486	日野	H29/10	QPG - FR1EXEG ****2	アルミウイング

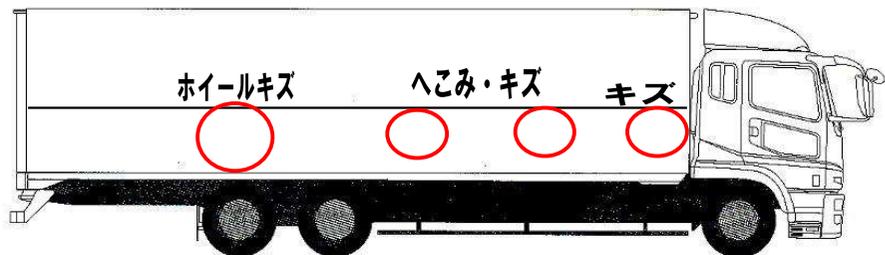
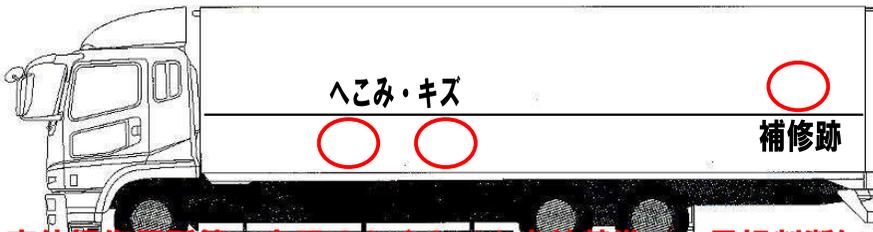
外装状態

Fガラス状態 要交換 Ⓒ 良好 飛石有 点キズ程度		
記録簿 有 Ⓒ 無		
PMマフラ Ⓒ 有 無 証明書 有 無		
S・リミッタ Ⓒ 有 無 証明書 有 無

※ 車体損傷箇所等の表記はあくまでも当社基準での目視判断になります
