在庫ID	車名	年式	型式・車体番号	架装形状	
M12069	三菱	H29.08	TKG - FK74F595015	冷凍バン

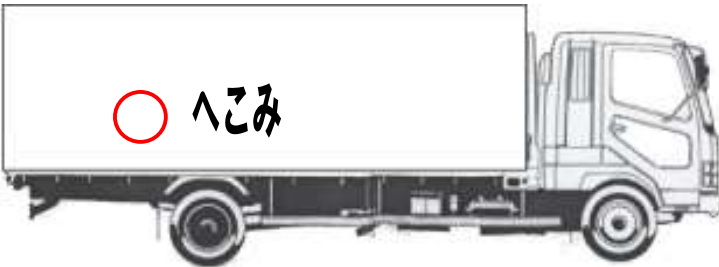
外装状態	ワイドボデー				タイヤ状態			
自動車税 月以降負担額 ¥ -

上 前 上		上 上 上 上		
Fガラス状態 要交換 <input checked="" type="radio"/> 良好 飛石有		曲がり		上 上 上 上		上 上 上 上		
点キズ程度

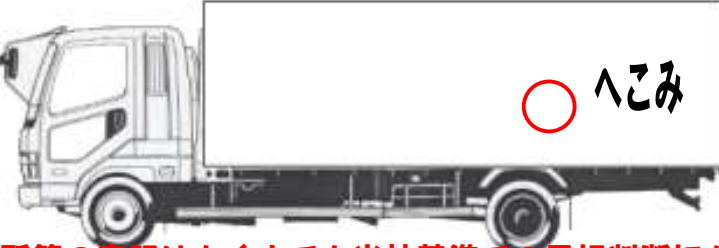
F <input checked="" type="checkbox"/> スペア <input type="checkbox"/> R		F <input checked="" type="checkbox"/> R		
記録簿 有 無				サイズF 225/90R17.5		サイズR 225/90R17.5		
PMマフラ 有 無				ミックスタイヤ		*スノータイヤは表記する		
証明書 有 無								
S・リミッタ 有 無								
証明書 有 無
