在庫ID	車名	年式	型式・車体番号	架装形状
M15328	いすゞ	H26.9	TKG - FRR90-7067598	冷蔵ウイング

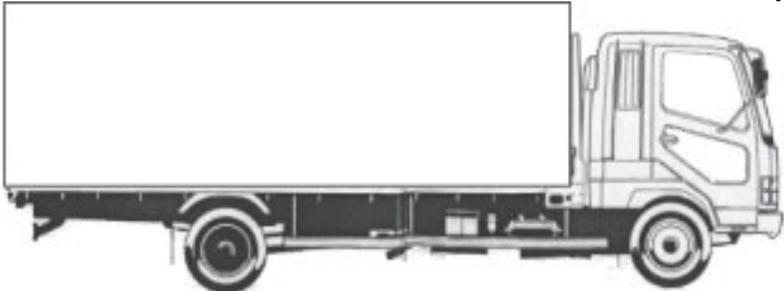
外装状態

エンジン状態	A	<input checked="" type="radio"/> B	C	D	E	AC	<input checked="" type="radio"/> 良	不良	無	ブレーキ	AIR	IT240	馬力	R券	預託金	12,460 円
ミッション・デフ(異音、油漏れ等)	良好							T/M	6 速	キャブ内部		備考				
フレーム関係(亀裂、曲り、錆、車体番号等の確認)	良好							汚れ	少	<input checked="" type="radio"/> 中	多					
上物メーカー名	日本フルハーフ							シート破れ	<input checked="" type="radio"/> 有	無						
年式,型式及状態	木床 ラッシング2段 菱重TDJS40A-L2							クロス張り	有	<input checked="" type="radio"/> 無						
その他	箱内温度42.4℃ 2時間後13℃計測							ETC	<input checked="" type="radio"/> 有	無						
								ベッド	<input checked="" type="radio"/> 有	無

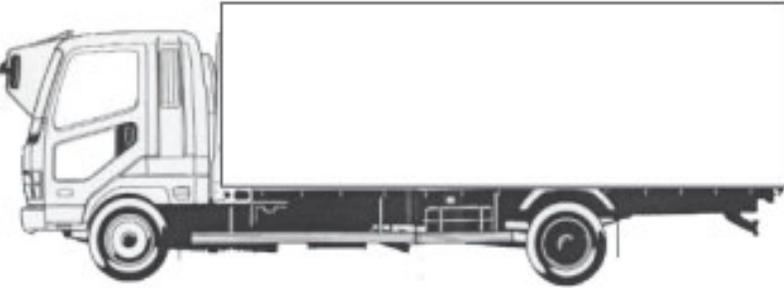
タイヤ状態 上、中、下、×、欠、で記載 <input checked="" type="checkbox"/> 中    前 <input checked="" type="checkbox"/> 中 <input type="checkbox"/> <input type="checkbox"/>			
自動車税 月以降負担額 ¥ -					<input checked="" type="checkbox"/> 中 <input checked="" type="checkbox"/> 中 <input checked="" type="checkbox"/> 中 <input checked="" type="checkbox"/> 中 <input type="checkbox"/> <input type="checkbox"/> <input type="checkbox"/> <input type="checkbox"/>			
Fガラス状態 要交換 <input checked="" type="radio"/> 良好    飛石有					<input type="checkbox"/> <input type="checkbox"/> <input type="checkbox"/> <input type="checkbox"/>			
記録簿    有    無

F <input type="checkbox"/> スペア <input type="checkbox"/> R サイズF    225/90R17.5 サイズR    225/90R17.5 <b>スタットレスタイヤ</b> *スノータイヤは表記する
