在庫ID	車名	年式	型式・車体番号	架装形状	
M17215	三菱	R7.11	2KG - FK65F-*****8	冷凍冷蔵バン

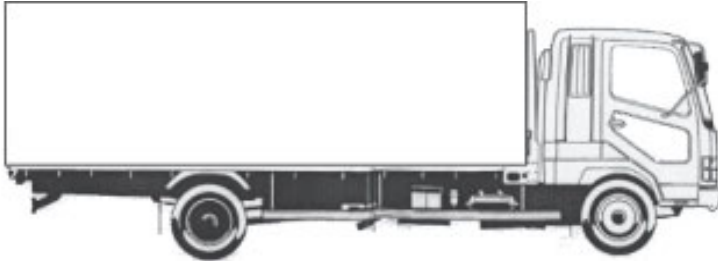
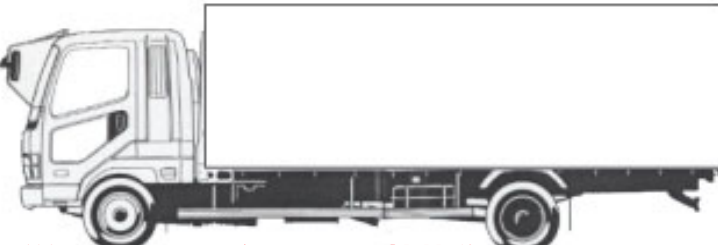
<p>外装状態</p> <p>自動車税 月以降負担額 ¥ -</p> <p>Fガラス状態 要交換 (良好) 飛石有</p> <p>記録簿 (有) 無</p> <p>PMマフラ (有) 無 証明書 (有) 無</p> <p>S・リミッタ 有 (無) 証明書 有 (無)</p>

※ 車体損傷個所等の表記はあくまでも当社基準での目視判断になります
