在庫ID	車名	年式	型式・車体番号	架装形状	
M17758	日野	H29.6	TKG - FD7JLA-24616	冷蔵・冷凍バン

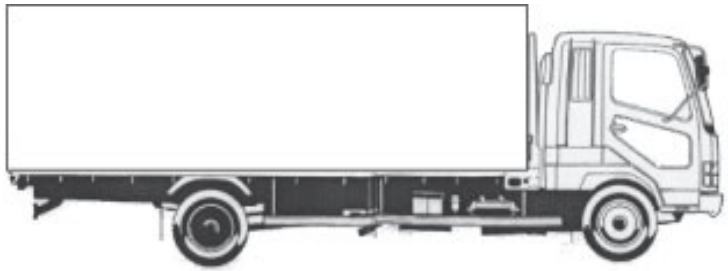
外装状態

飛石

Fガラス状態		
要交換	良好	(飛石有)
飛石1ヶ所
