在庫ID	車名	年式	型式・車体番号	架装形状	
M18567	日野	R4.7	2PG - FD2AB-129720	冷蔵冷凍バン

前使用者	車検有効期限		走行距離(km)	積載量	荷台寸法(mm)			出品会社 (愛知 県)
○ 営業用	R9.7.12	切れ	257,000 km	2,050 kg	L 6,850	W 2,340	H 2,320	若杉自動車㈱
自家用 / レンタカ / 不明		抹消	タコグラフ年月 なし

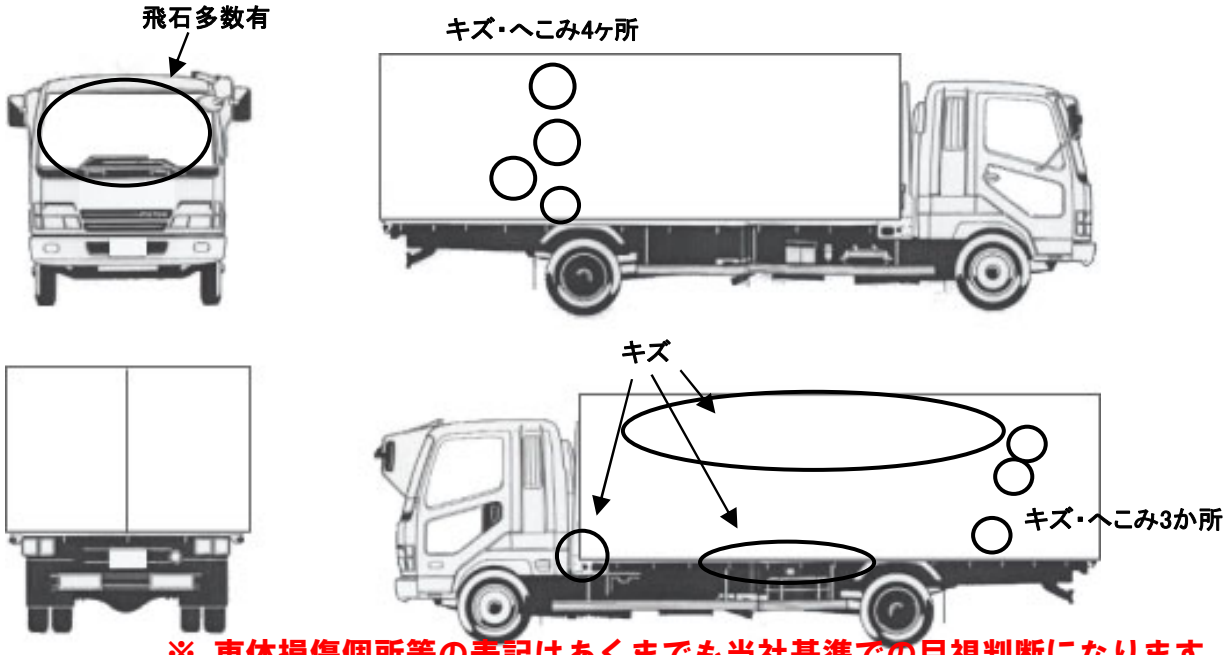
外装状態

要交換	良好	(飛石有)

飛石11ヶ所有
