在庫ID	車名	年式	型式・車体番号	架装形状
M14468	三菱	22/5	PDG - FK71F 540107	カーテン車

前使用者	車検有効期限	走行距離(km)	積載量	荷台寸法(mm)			出品会社 (愛知県)	
○ 自家用	30.5.29	212,250 km	3,600 kg	L	W	H	若杉自動車(株)	
営業用				切れ	5,300	2,150		2,090
レンタカ		抹消	タコグラフ年月	無し				
不明

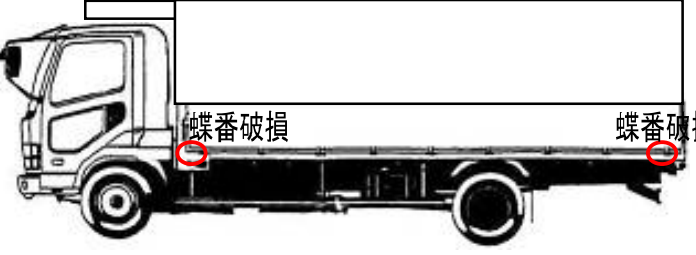
エンジン状態	A	B	○ C	D	E	AC	○ 良	不良	無	ブレーキ	AIR	IT240	馬力	R券	有	預託金	¥11,010 円
ミッション・デフ(異音、油漏れ等)	良好										T/M	6 速	キャブ内部	備考			
フレーム関係(亀裂、曲り、錆、車体番号等の確認)	良好										汚れ	少	○ 中	多	エアバック		
上物メーカー名	幌カーテン車 床鉄板張(一部浮き有 鳥居部分下部ふくらみ少し有)										シート破れ	有	○ 無	ハロゲンヘッドライト			
年式,型式及状態	アルミあおり3方開										クロス張り	有	○ 無				
その他	ベッドレス R板バネ 標準幅

シート部分各所小穴 補修跡有
