在庫ID	車名	年式	型式・車体番号	架装形状
F02112	三菱	19/7	PJ - FV50JHR 540635	トラクタ

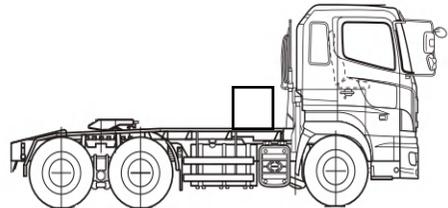
外装状態	踊り場部分 浮きさび各所有	タイヤ状態
自動車税 月以降負担額 ¥ -

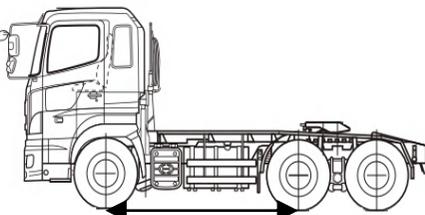
上、中、下、×、欠、で記載
Fガラス状態 要交換 <input checked="" type="radio"/> 良好 飛石有		<input checked="" type="checkbox"/> 中 <input type="checkbox"/> 前 <input checked="" type="checkbox"/> 中 <input type="checkbox"/> <input type="checkbox"/>
点キズ程度

<input checked="" type="checkbox"/> 中 <input checked="" type="checkbox"/> 中 <input checked="" type="checkbox"/> 中 <input checked="" type="checkbox"/> 中 <input type="checkbox"/> <input type="checkbox"/>
記録簿 有 <input checked="" type="radio"/> 無		F <input type="checkbox"/> スペア <input checked="" type="checkbox"/> 下 R
PMマフラ <input checked="" type="radio"/> 有 <input type="radio"/> 無		サイズF 275/80R 22.5
証明書 有 <input checked="" type="radio"/> 無		サイズR 275/80R 22.5
S・リミッタ <input checked="" type="radio"/> 有 <input type="radio"/> 無		
証明書 有 <input checked="" type="radio"/> 無		
※ 車体損傷箇所等の表記はあくまでも当社基準での目視判断になります		*スノータイヤは表記する
