| M17951 | 日野 | H29.3 | TKG - FC7JJA-10667 | | バン | | | | | | | | | | | | | |

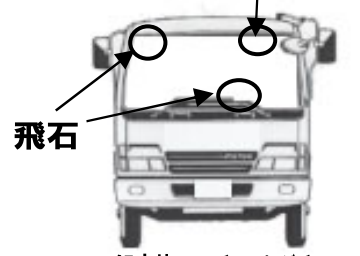
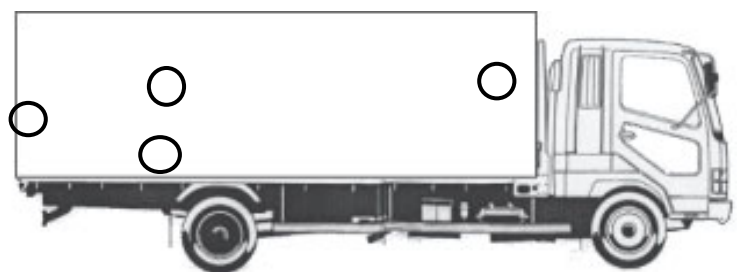
| 外装状態 | | 補修跡 | | へこみ4ヶ所 | | タイヤ状態 | |

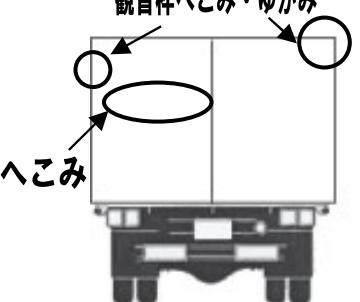
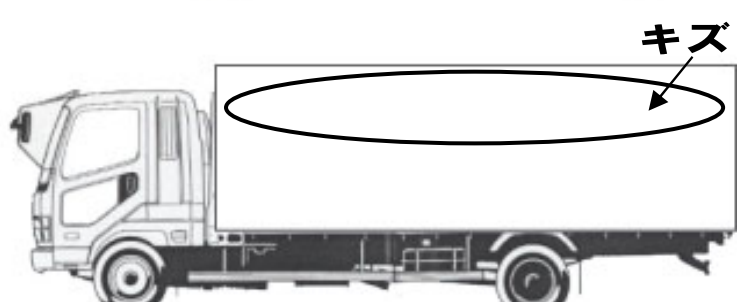
| Fガラス状態 | | 観音枠へこみ・ゆがみ | | キズ | | 前 | |
| 要交換 良好 <input checked="" type="radio"/> 飛石有 | | | | | | <input checked="" type="radio"/> 上 <input type="radio"/> 上 | |
| 飛石2ヶ所 | | | | | | <input type="radio"/> 上 <input type="radio"/> 上 | |
